**Commune :** PLENEUF-VAL-ANDRÉ  
**Lieu :** Dahouët  
**Coquillage :** Moules (*Mytilus galloprovincialis*)

### Localisation / Environnement

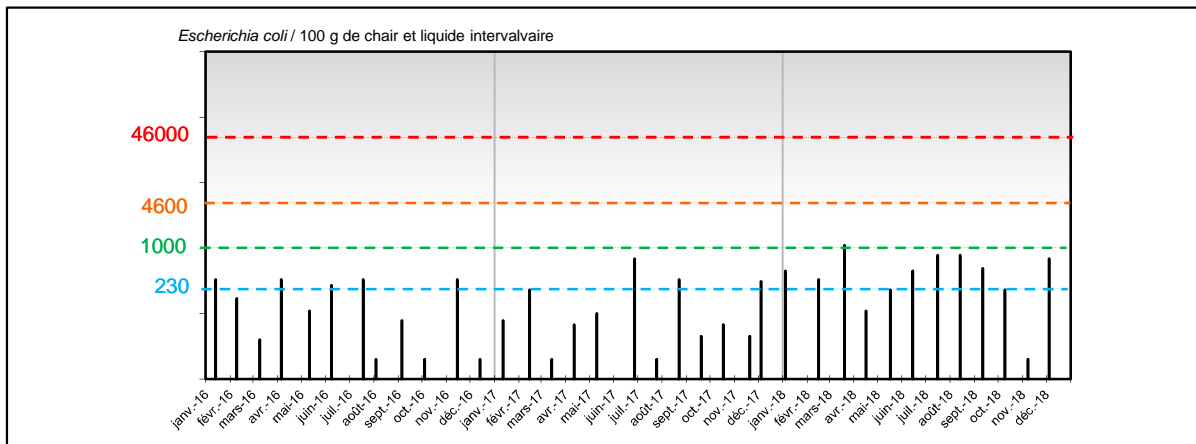
### Evolution des résultats d'analyses bactériologiques

Le positionnement de ce gisement en sortie du port de Dahouët le rend sensible aux accidents provenant de l'amont. Le gisement présente une qualité fluctuante avec des pics de contamination de qualité médiocre. Une amélioration est observée depuis fin 2015.
