**Commune :** PLENEUF-VAL-ANDRÉ  
**Lieu :** Dahouët  
**Coquillage :** Moules (*Mytilus galloprovincialis*)

**SITE DECONSEILLE**

**RISQUE SANITAIRE FORT ET REGULIER**

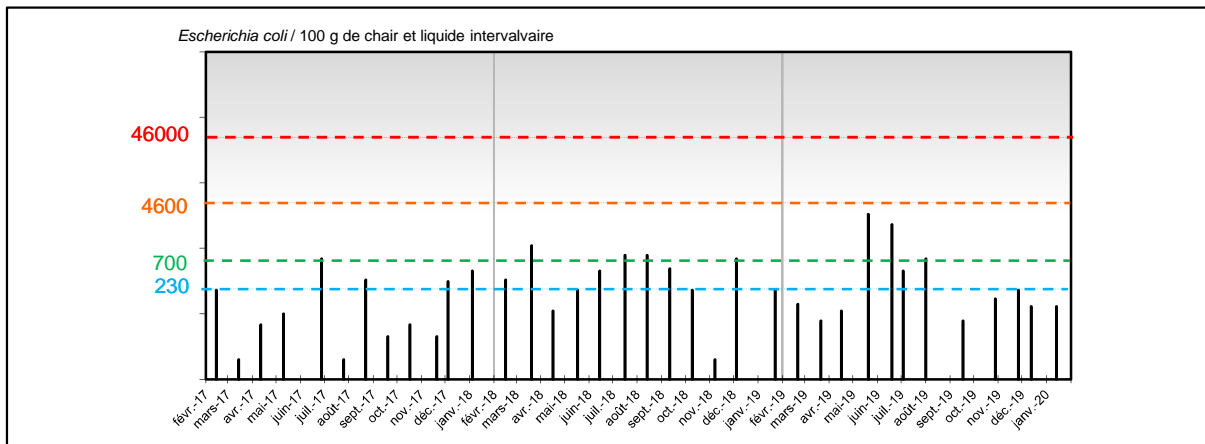
### Evolution des résultats d'analyses bactériologiques

Paramètre	Escherichia coli / 100 g de chair et liquide intervalvaire				
Classes	≤ 230	230 et ≤ 700	700 et ≤ 4600	4600 et ≤ 46000	> 46000
Qualité	BONNE	MOYENNE	MEDIOCRE	MAUVAISE	TRES MAUVAISE
Résultats	21	10	5	0	0
Fréquences	58,3%	27,8%	13,9%	0,0%	0,0%

**Ce gisement est de qualité médiocre**

Le positionnement de ce gisement en sortie du port de Dahouët le rend sensible aux accidents provenant de l'amont. Le gisement présente une qualité fluctuante avec des pics de contamination de qualité médiocre.

**La consommation de coquillage ne peut être considérée comme sans risque pour la santé. La cuisson ne peut que réduire ce risque sans pour cela le supprimer.**
